Corso di laurea in Conservazione e restauro

Morcote, Chiesa di Santa Maria del Sasso

Volta della Cappella di San Giovanni Battista

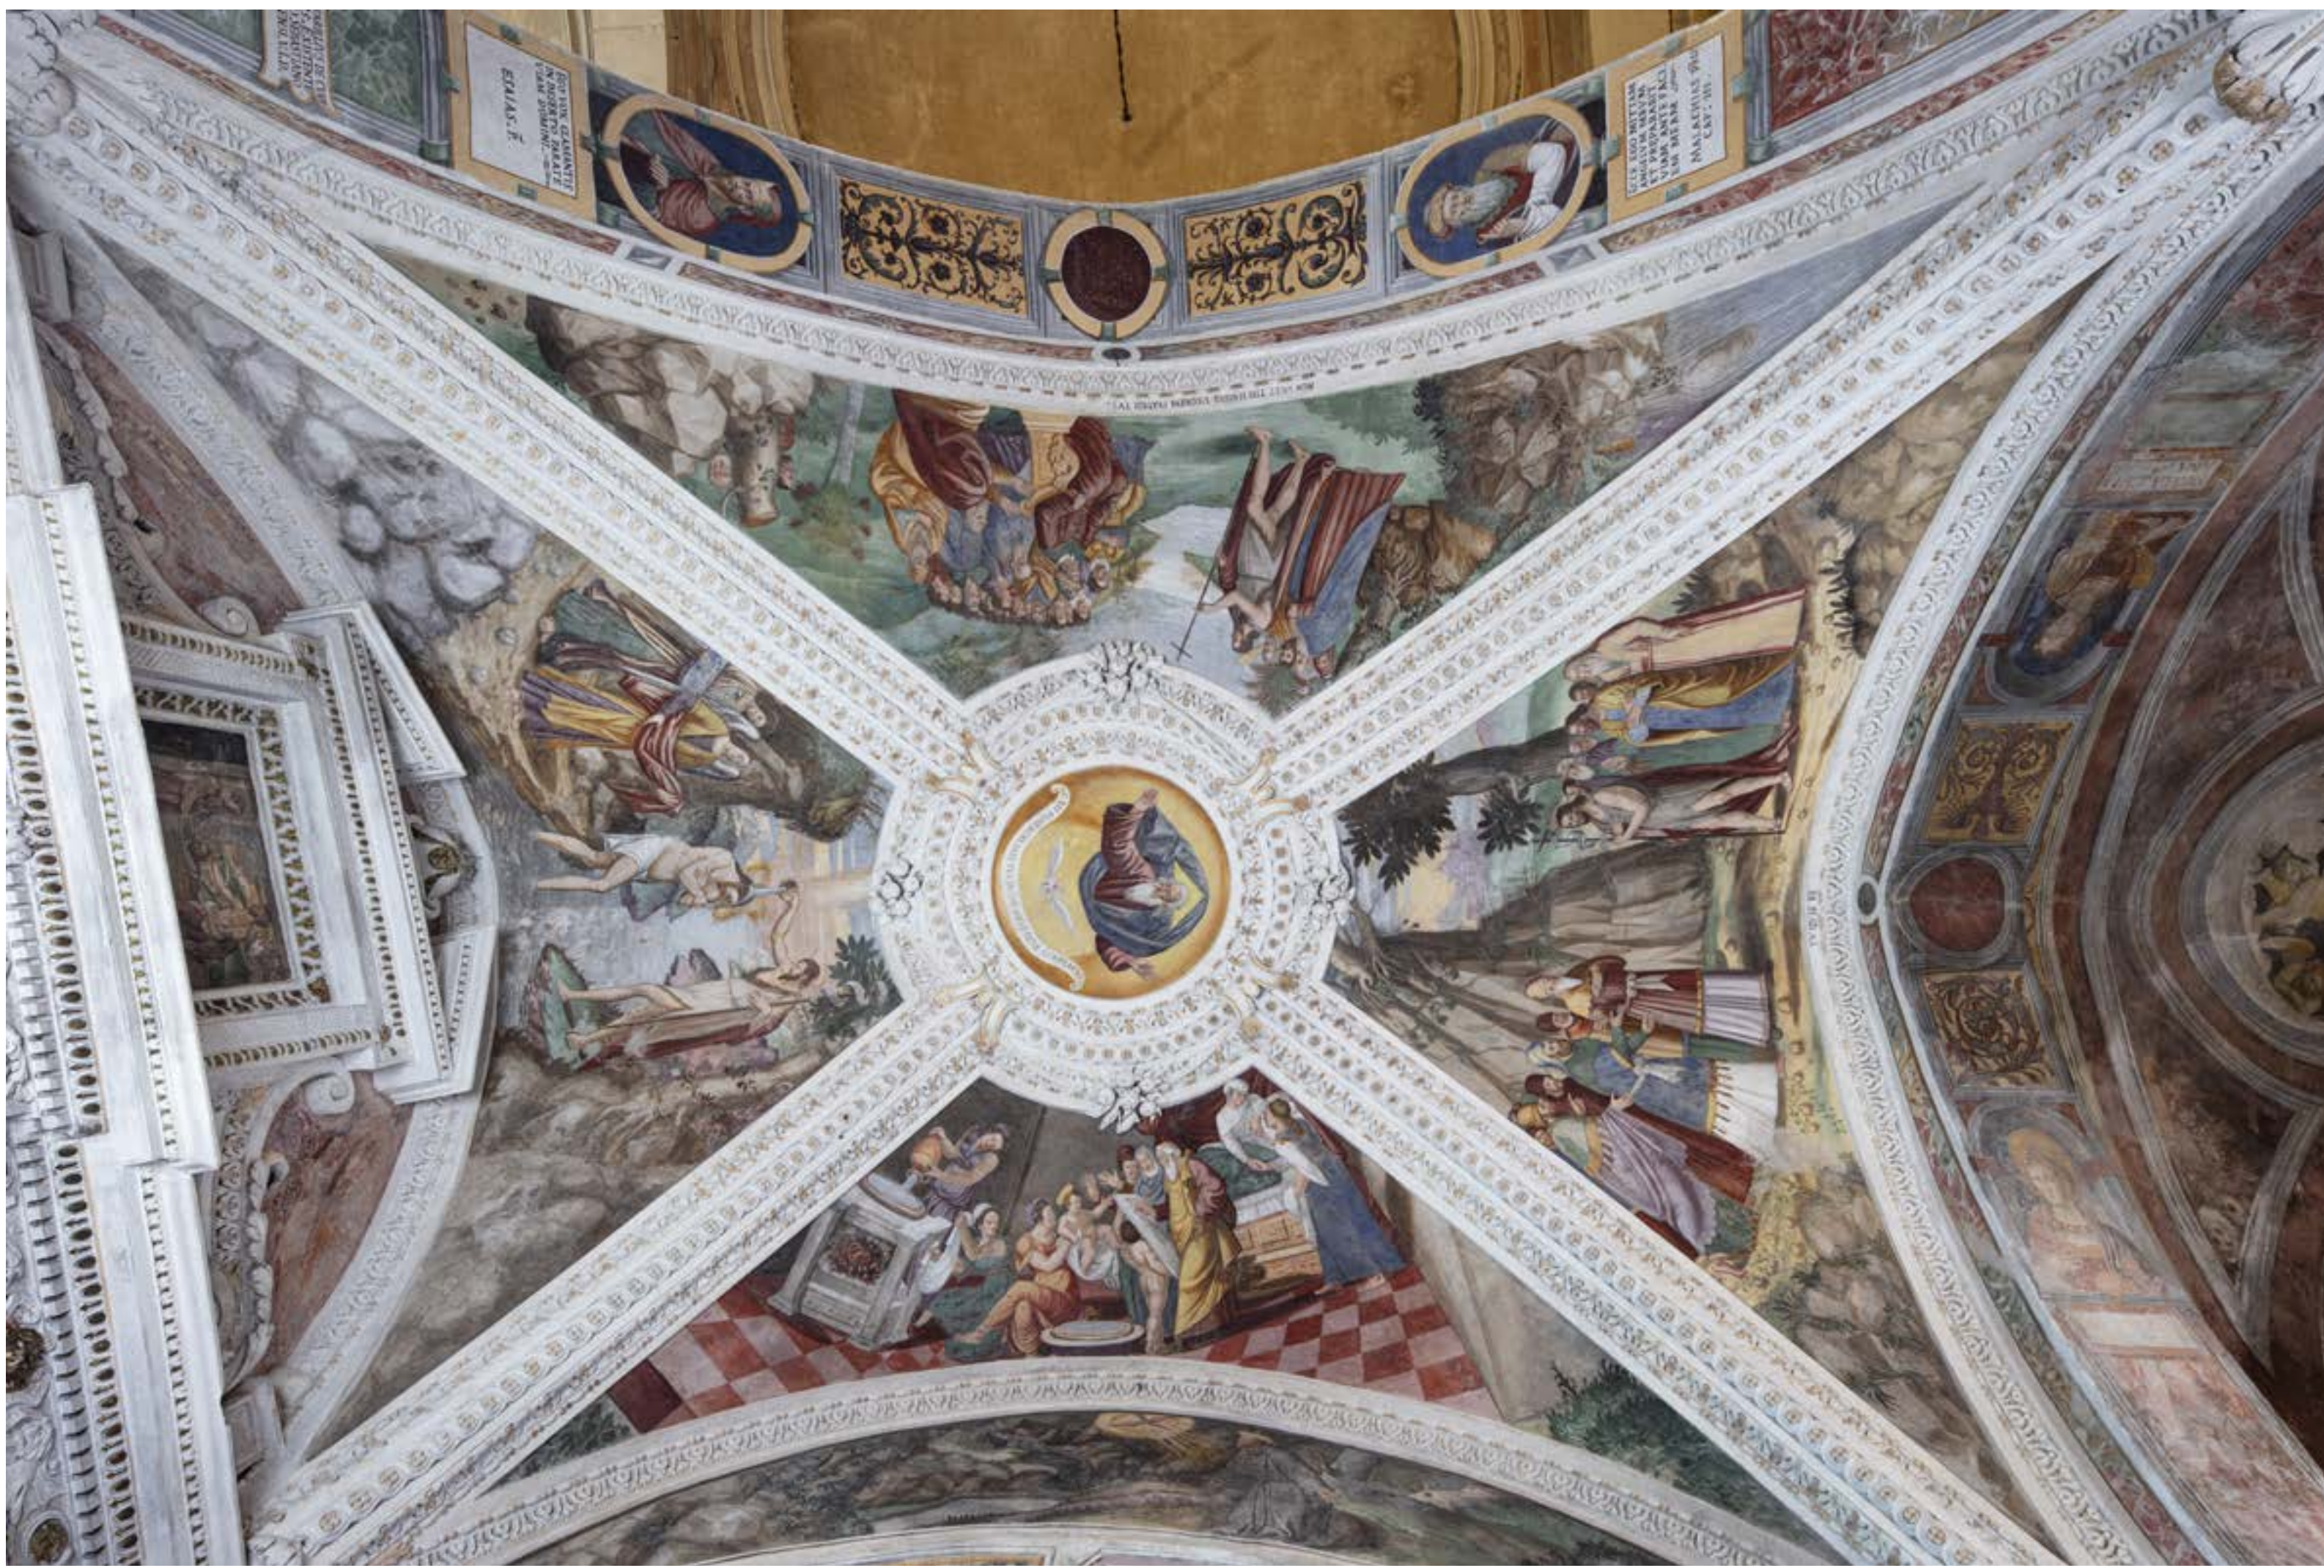
Fig.1 : Volta della cappella di San Giovanni Battista, insieme, dopo il restauro, 2019.

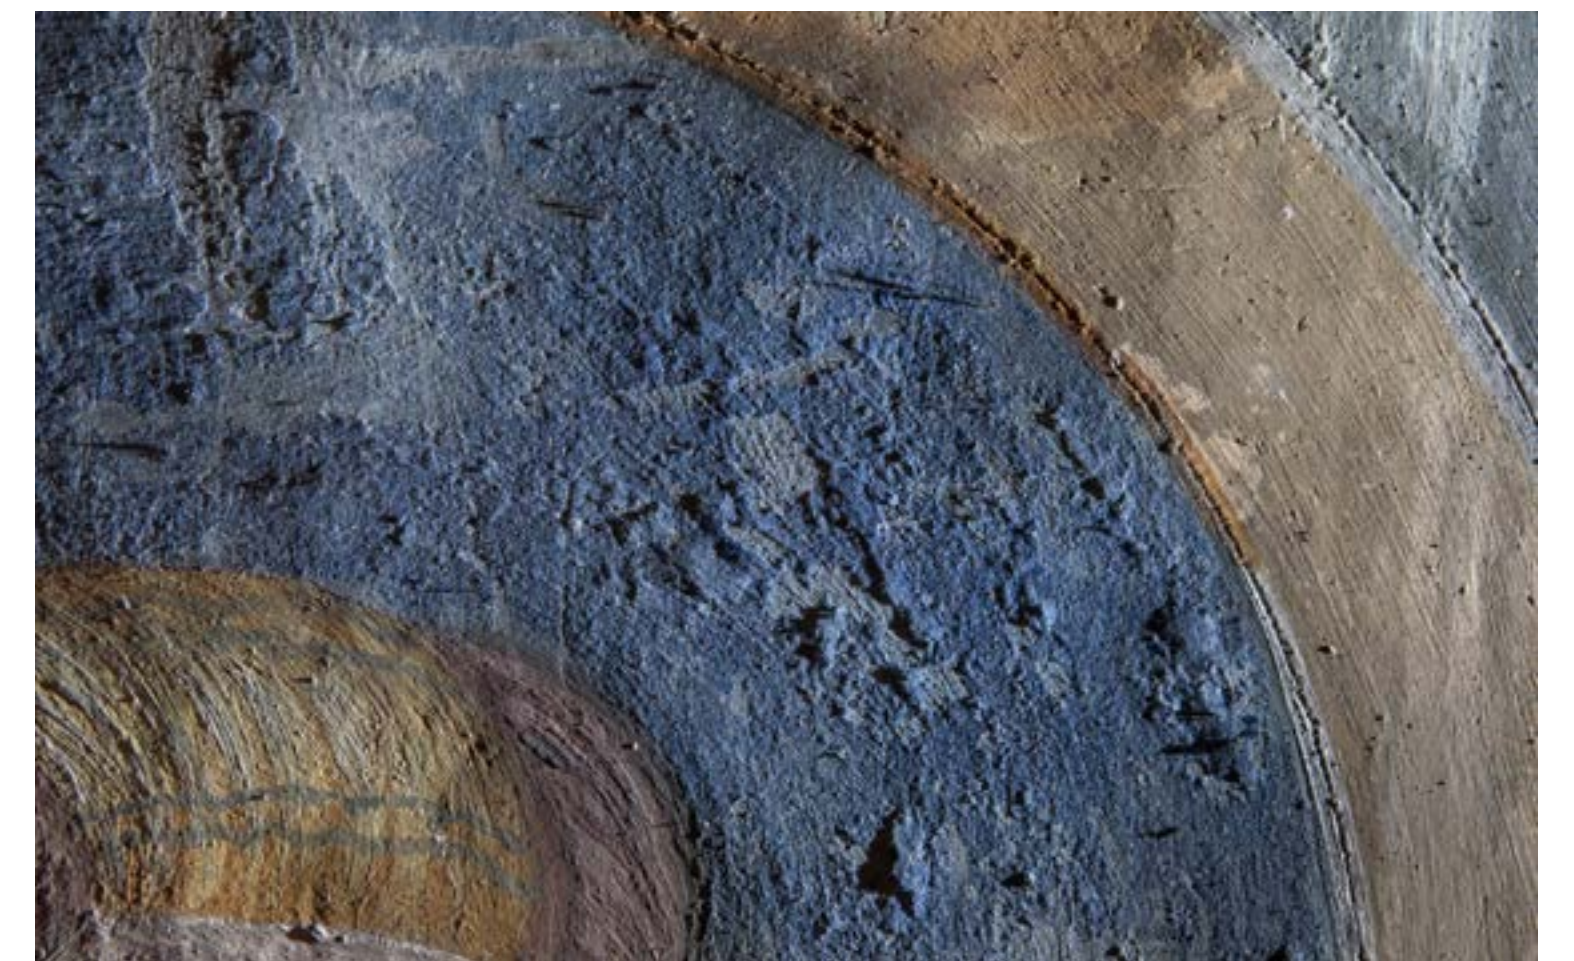
Quest'ultimo fenomeno è stato indubbiamente favorito anche dalla tecnica pittorica, caratterizzata dall'abbondante presenza di stesure a calce o con legante organico. In aggiunta, tale stato di conservazione è stato ulteriormente compromesso da un antico intervento di pulitura, eseguito in modo incauto, seguito dall'applicazione di un fissativo di natura organica ben presto alteratosi.

Fig.2 : Sottarco dei Profeti, sollevamento del colore in corrispondenza delle campiture a smaltino, 2018.

Estremamente lunga e complessa è risultata la fase di messa in sicurezza del colore, finalizzata al ristabilimento della coesione e dell'adesione perduta. Analogamente la pulitura è stata svolta in modo differenziato a seconda della natura e dello stato di conservazione del film pittorico nonché dei diversi prodotti di degrado presenti. Sulle cornici è stato possibile rimuovere lo strato di scialbo applicato in passato per "rinfrescare" le superfici, recuperando la cromia e il risalto del modellato originale.

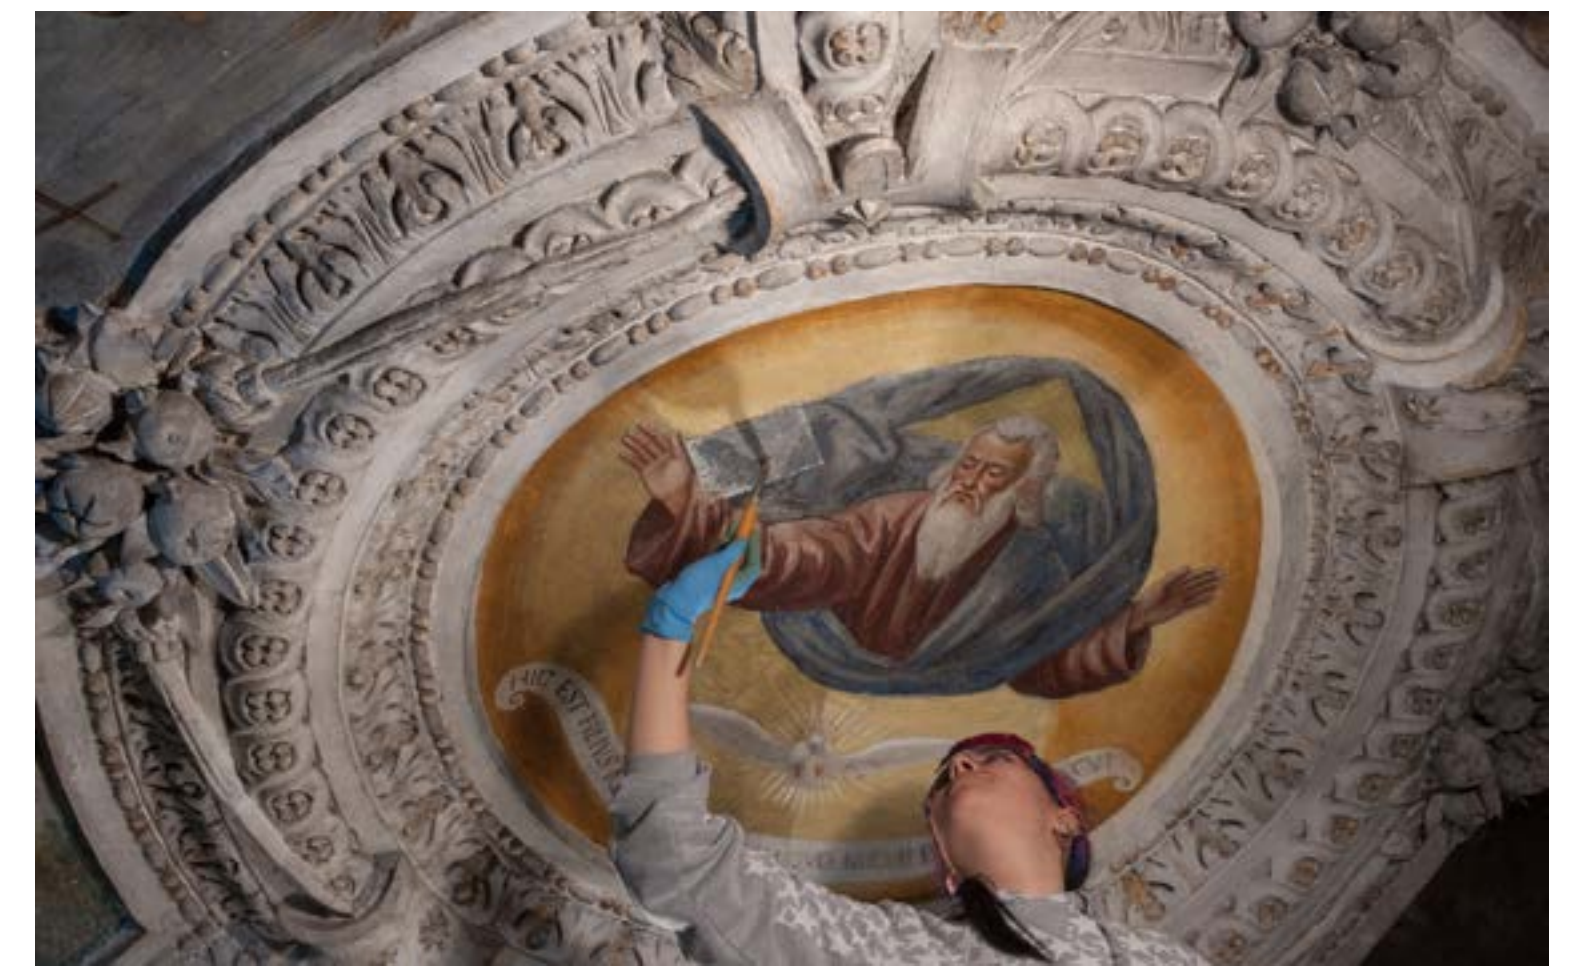
Fig.3 : Tondo centrale (Dio Padre benedicente). Durante la pulitura, 2018.

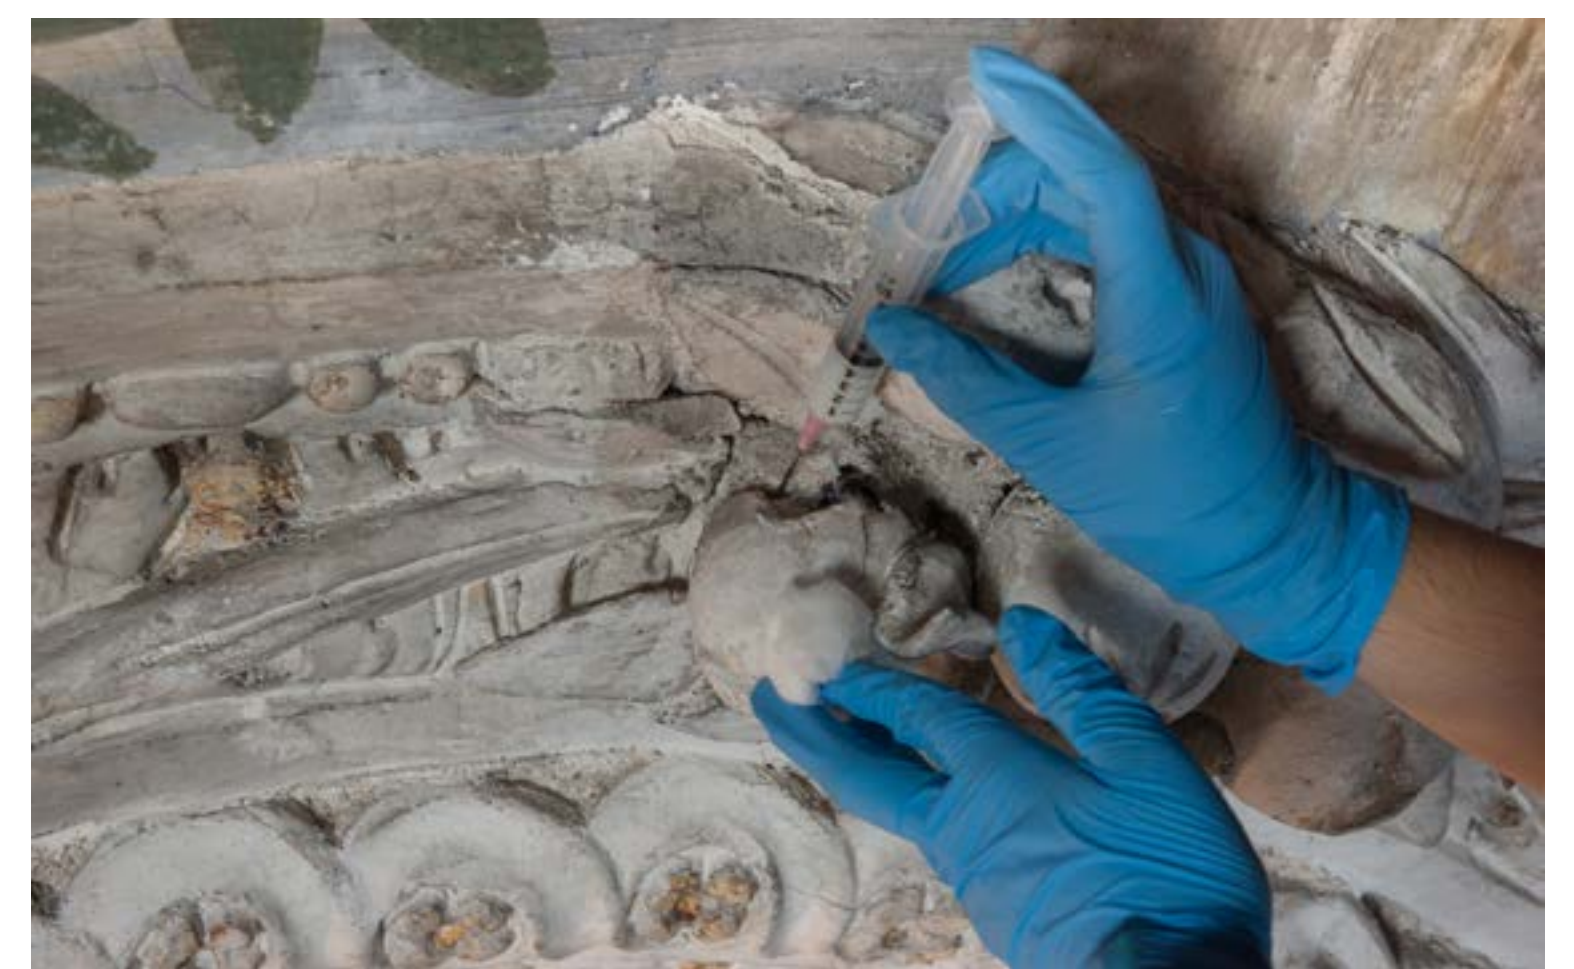
Fig.4 : Adesione di elementi in stucco in pericolo di distacco, 2018.

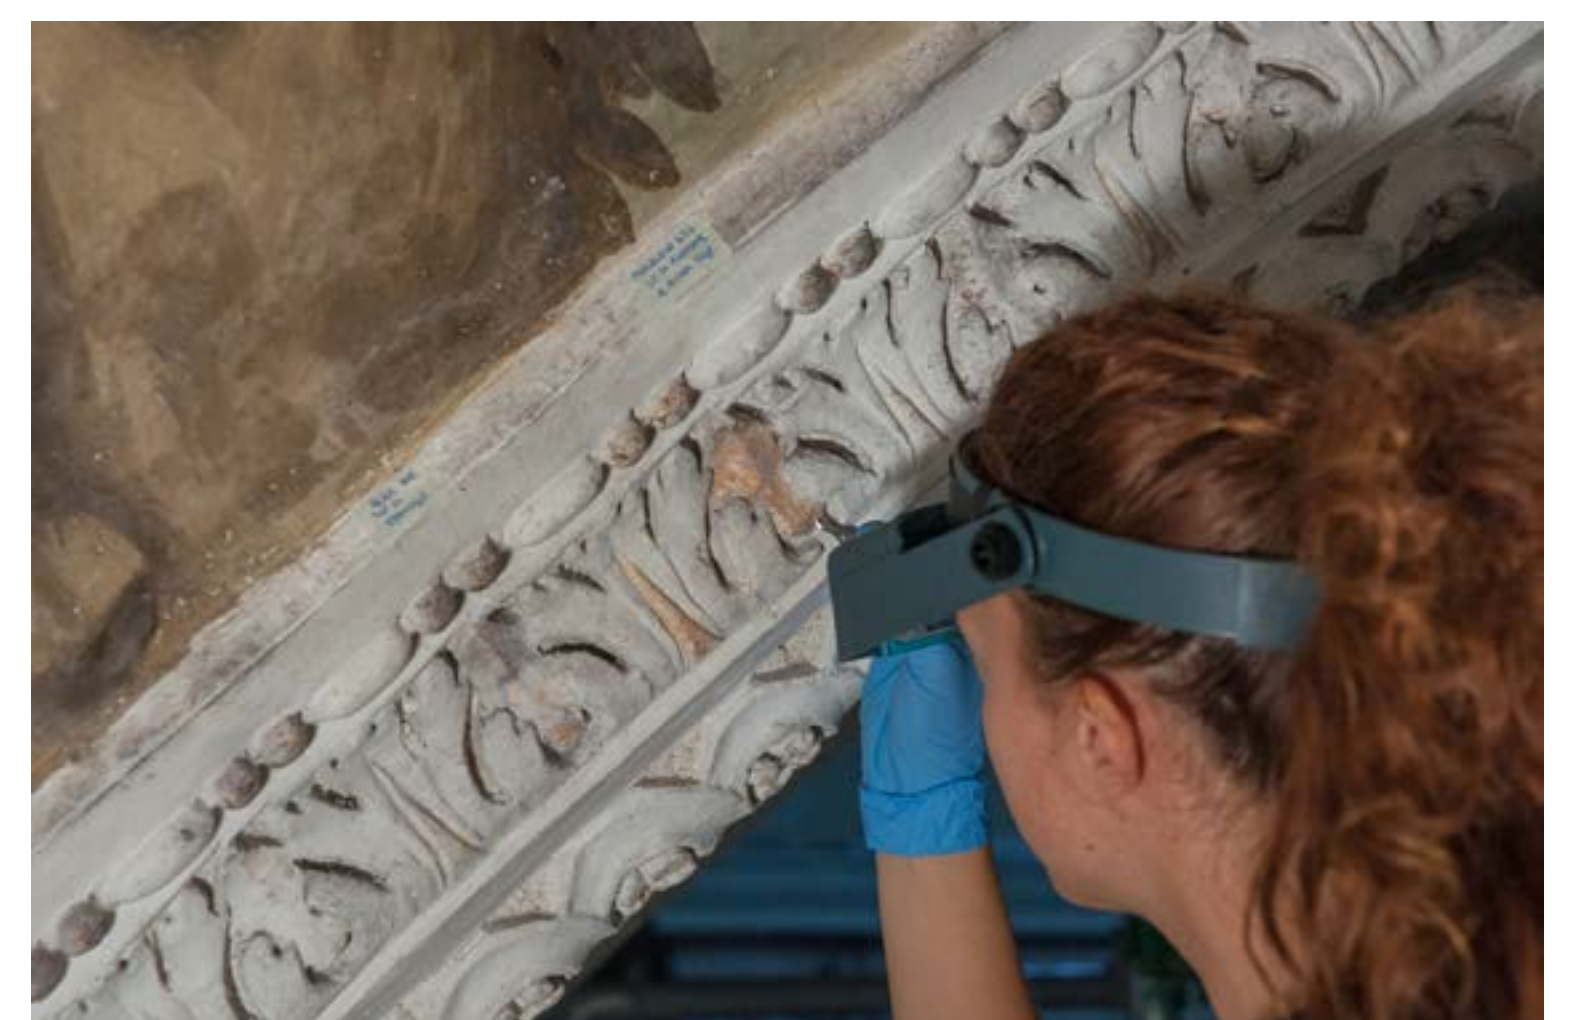
Fig.5 : Durante la pulitura delle cornici in stucco, 2018.
