# Casi di Studio Radon: Luciano Valsangiacomo

Descrizione di molteplici risanamenti: pozzo radon interno, problema acqua di  
condensa

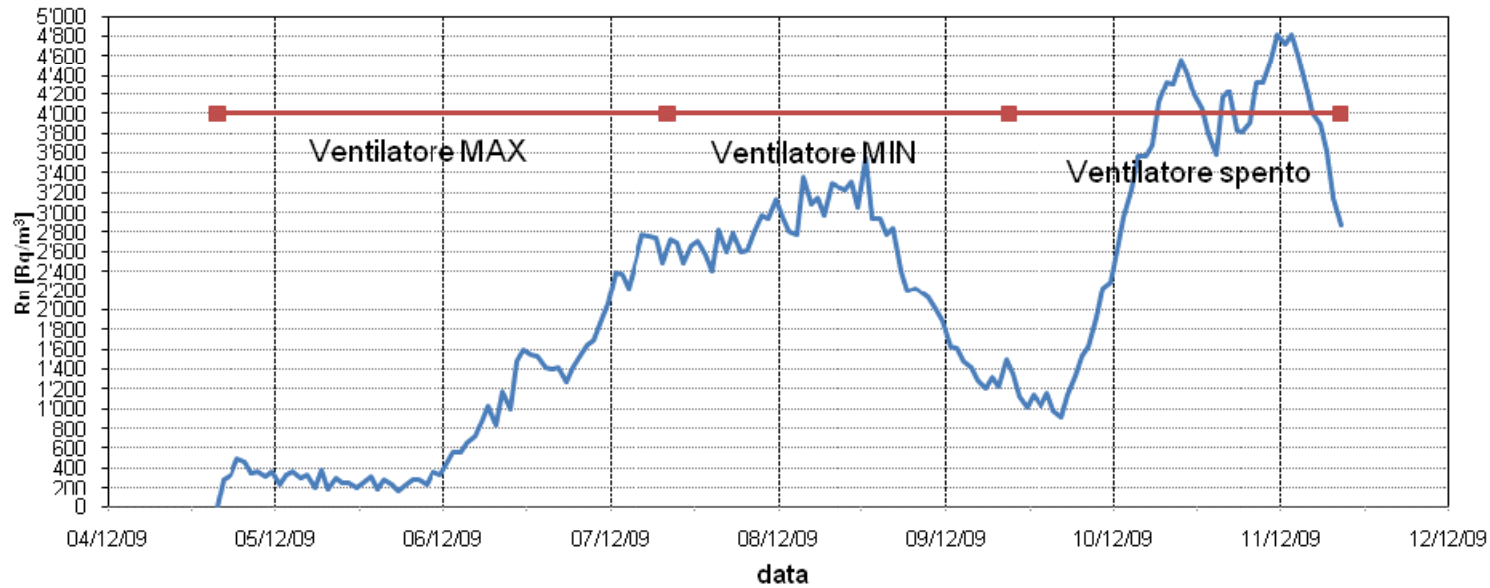
## Soluzione proposta: pozzo interno radon con evacuazione a tetto, problema acqua di condensa

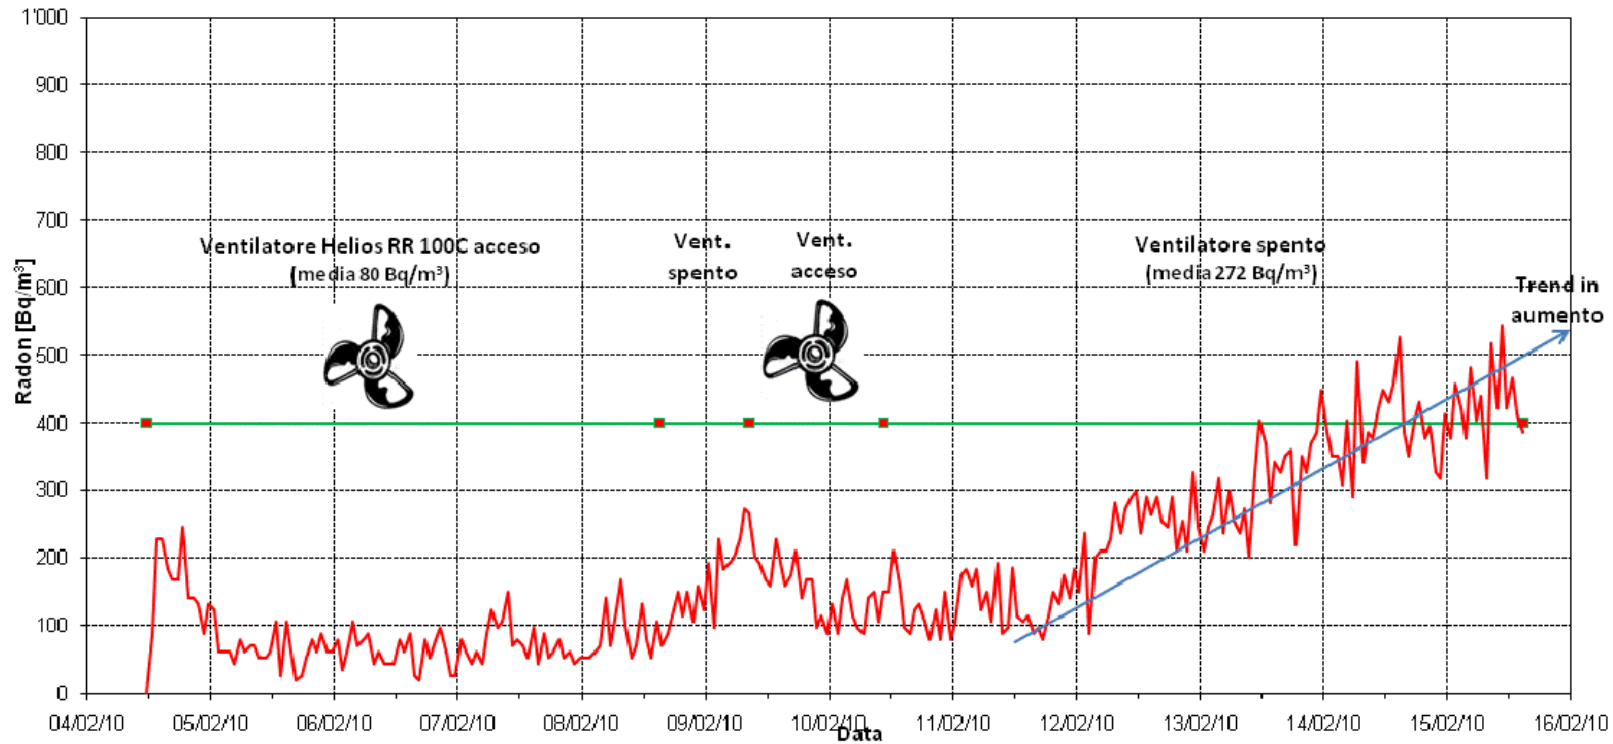
## Soluzione proposta: pozzo interno radon con evacuazione a tetto, problema acqua di condensa risolto

- **Attenzione alla formazione di acqua di condensa!**

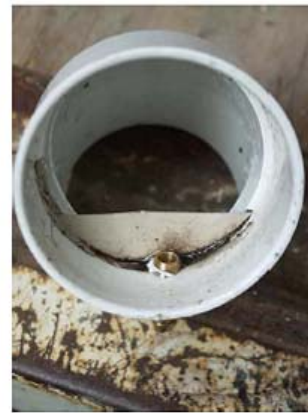
Photo 3 - Dilts water dam

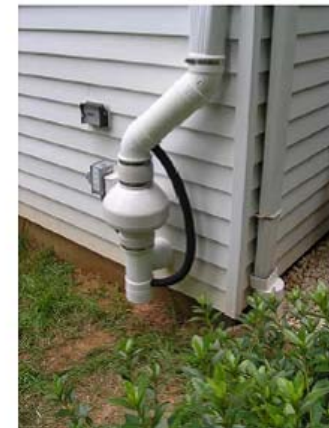
Photo 4 - System with Dilts by pass drain
