Corso di laurea in Conservazione e restauro

# Villa Luganese, Chiesa di Santa Maria Assunta

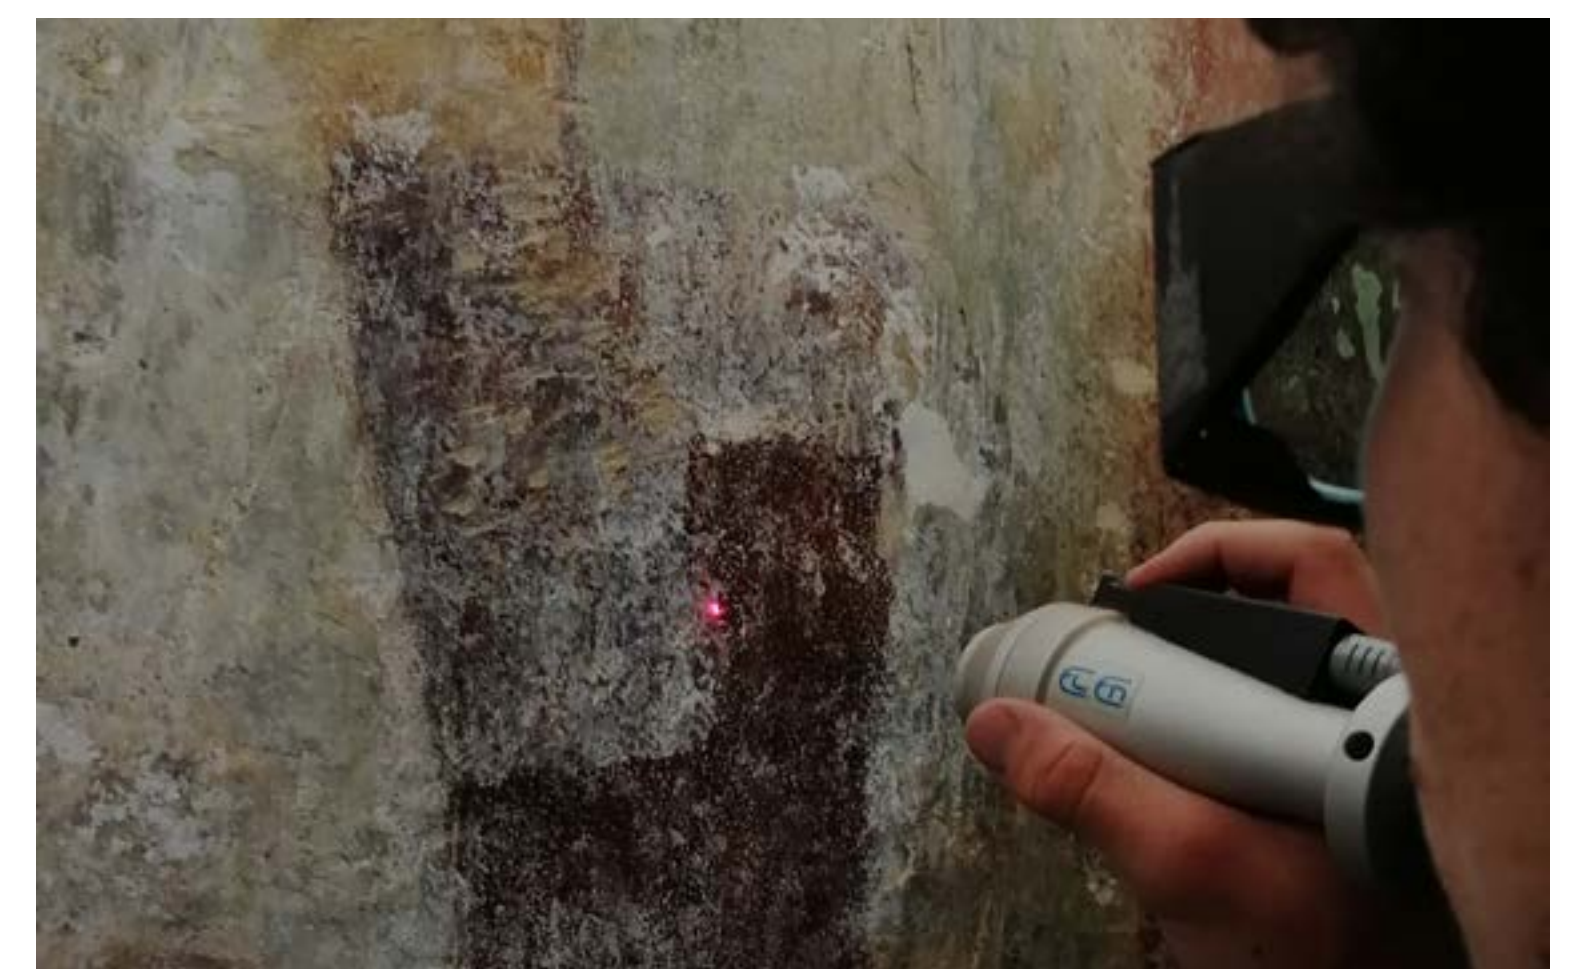
**Fig.3 :** Rimozione dei residui di scialbo con strumentazione Laser. (Laser Nd:YAG 1064 nm, usato in modalità LQS e in SFR), 2018.

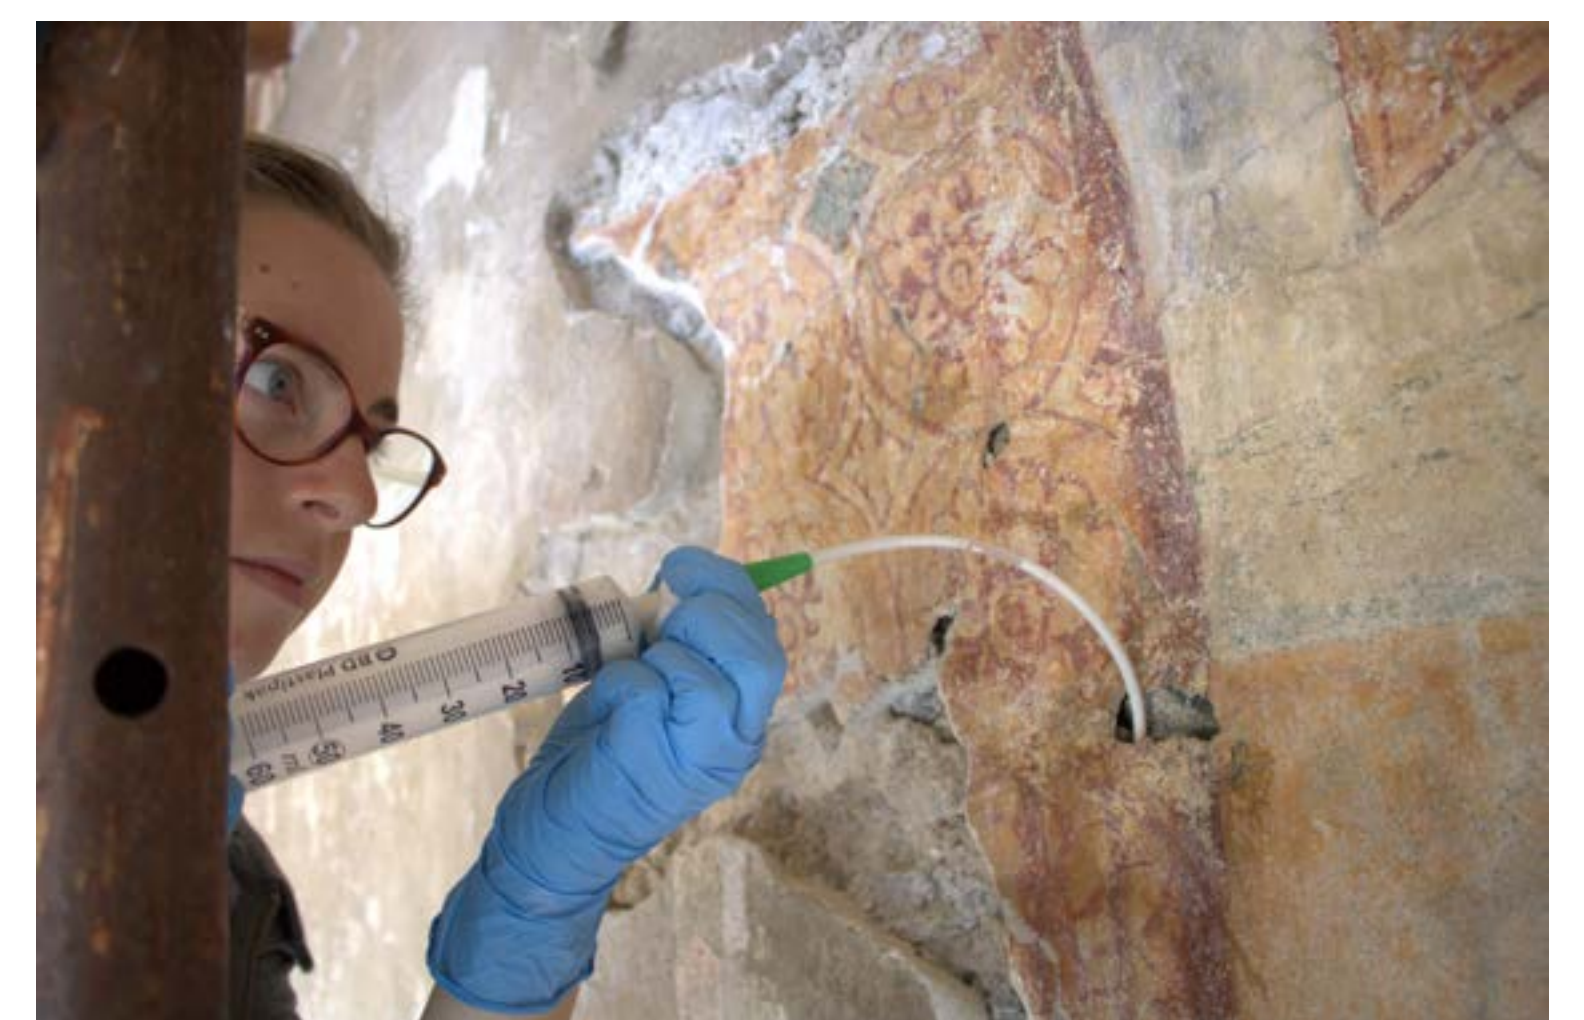
**Fig.4 :** Campata 8. Consolidamento degli intonaci distaccati con iniezioni di malta idraulica premiscelata, 2018.
