Corso di laurea in Conservazione e restauro

Bisuschio, Villa Cicogna Mozzoni

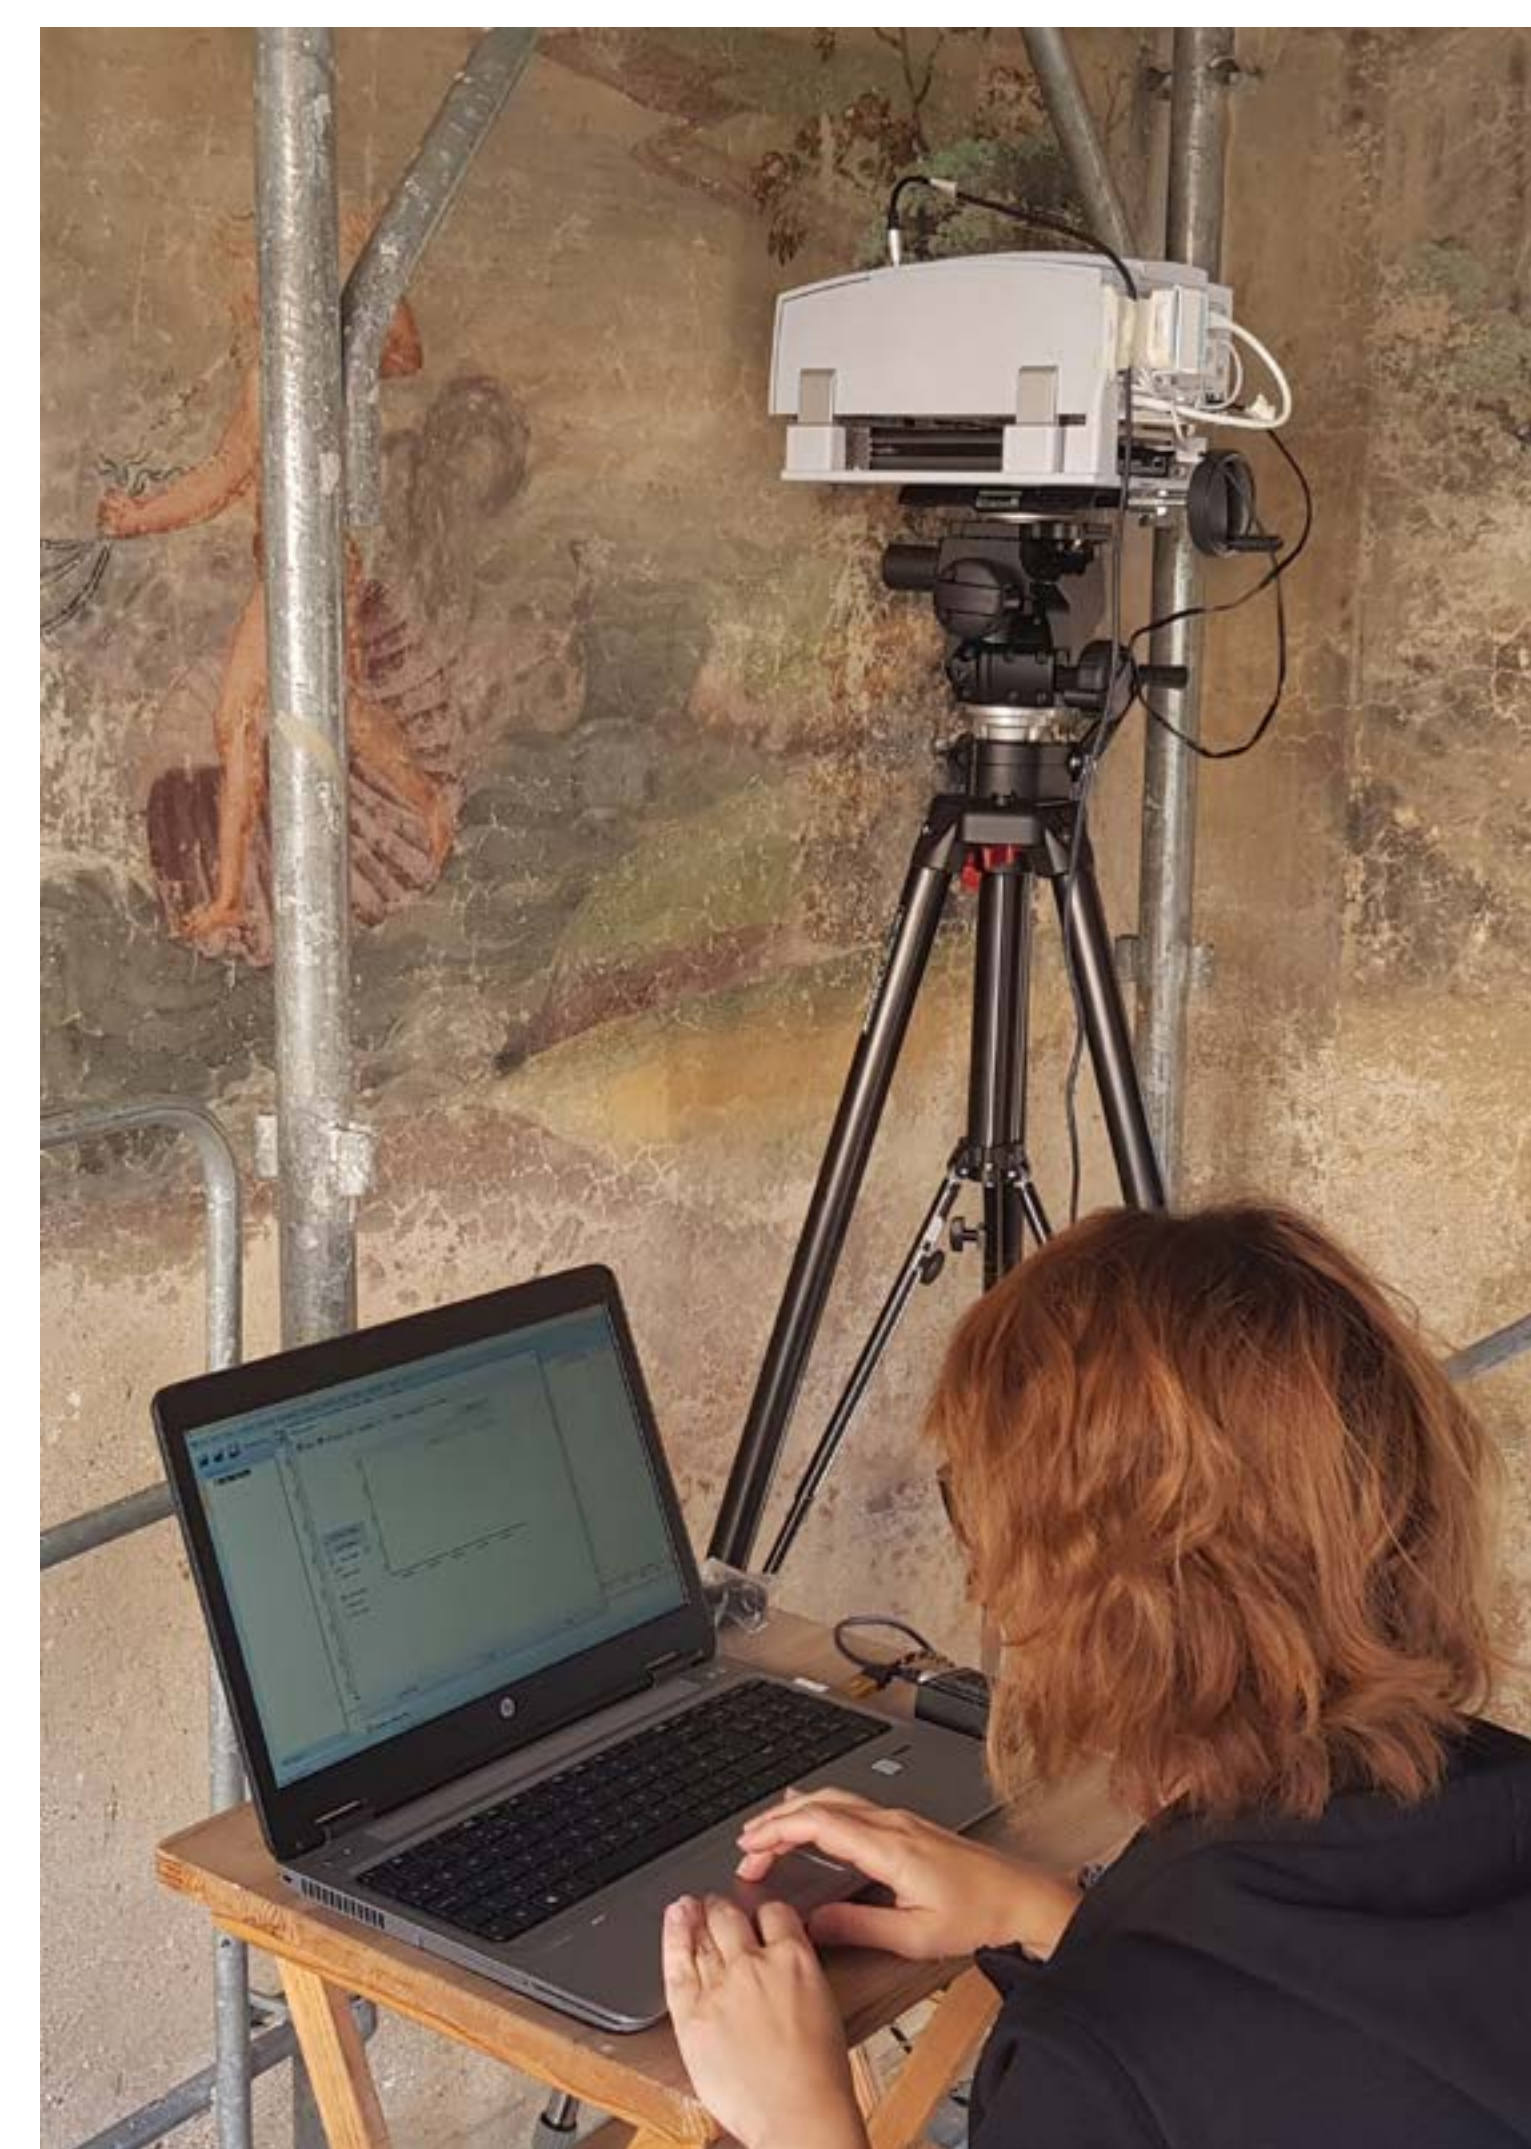
Fig.2 : Campata 1. Indagini con strumentazione FT-IR portatile, 2019.

L'intervento della SUPSI è proseguito nel 2019 con un cantiere didattico di restauro sulle prime due campate del portico. Le pitture, come già emerso durante studi effettuati in precedenza, presentavano seri problemi di instabilità e di visibilità dovuti all'esposizione al sole e alla pioggia, all'umidità di risalita, alle infiltrazioni, aggravati dalla presenza di un protettivo steso dal Ferrazzini che, degradandosi, offuscava la lettura della decorazione.

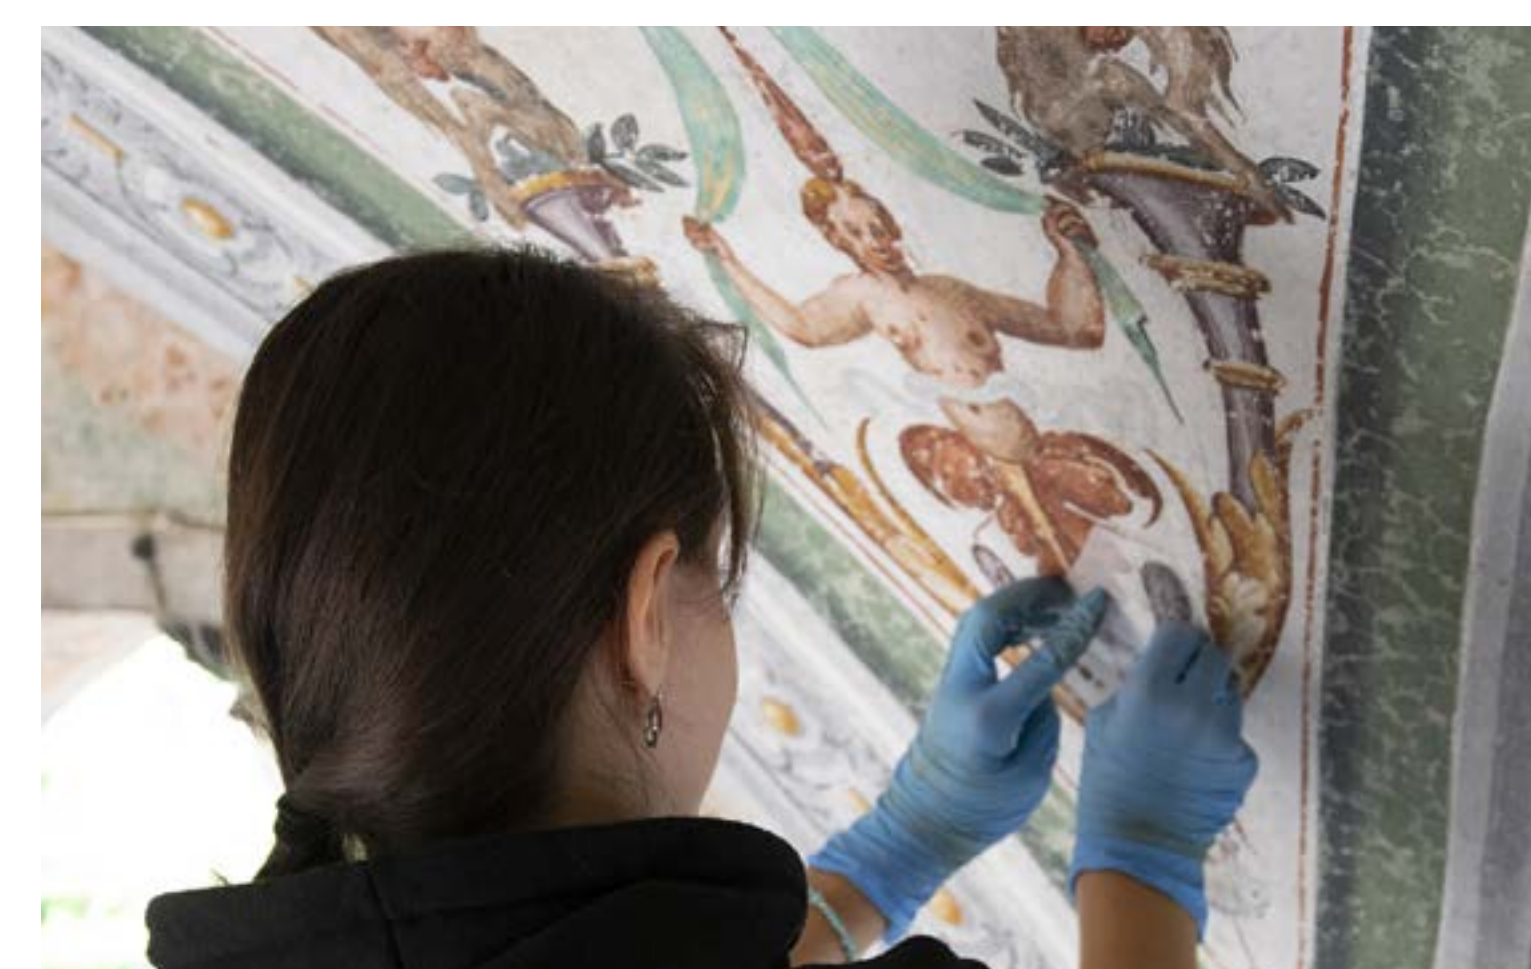
Fig.3: Campata 1. Volta. Pulitura preliminare, 2019.

Il gruppo di lavoro composto dagli studenti del Master in conservazione e restauro, diretti dalla restauratrice Stefania Luppichini e dalle assistenti Giulia Russo e Agata Bordi, ha messo a punto una metodologia di intervento che ha avuto come obiettivo il consolidamento della pellicola pittorica in pericolo di caduta e la rimozione del fissativo ingiallito, per riportare alla luce la cromia originale della decorazione. L'intervento ha permesso di recuperare una magica continuità spaziale tra paesaggio reale e paesaggio dipinto.
